## OBJETIVOS

- Realizar visita técnica para realizar o levantamento as-built.
- Levantar as divergências de fabricação com o projeto.
- Calcular as tensões e deformações que ocorrem nos tanques atuais com a sobrecarga do hidrato.
- Projetar reforços estruturais para aumentar a resistência mecânica e diminuir deformações.

### 045B-TQ-51/52 :

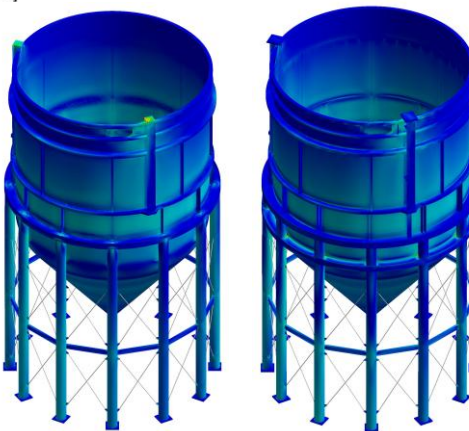
- Deformação máxima de 11,2 mm localizado entre o shell plat #4 e #5 (pág. 10) → Não cumpre a norma ASME BPVC.VIII.2-2019 → Necessário aplicar anel de reforço
- Tensões máximas de 187 MPa (inferior ao limite 480 MPa) → Cumpre a norma ASME BPVC.VIII.2-2019
- O projeto de reforço estrutural deve reduzir a deformação máxima para 7,2 mm para cumprir a norma → Verificado mediante FEA
- As calhas não provocam alteração na deformação nem no nível de tensões

Tensão [MPa]

- Deformação máxima de 9,1 mm localizado entre o shell plat #4 e #5 (pág. 34) → Cumpre a norma ASME BPVC.VIII.2-2019
- Tensões máximas de 187 MPa (inferior ao limite 480 MPa) → Cumpre a norma ASME BPVC.VIII.2-2019
